## New World Order: Manipulierte Gutachten

Titel des Gutachtens: „**Schadstoffhebung (Asbest, PAK und PCB)**“

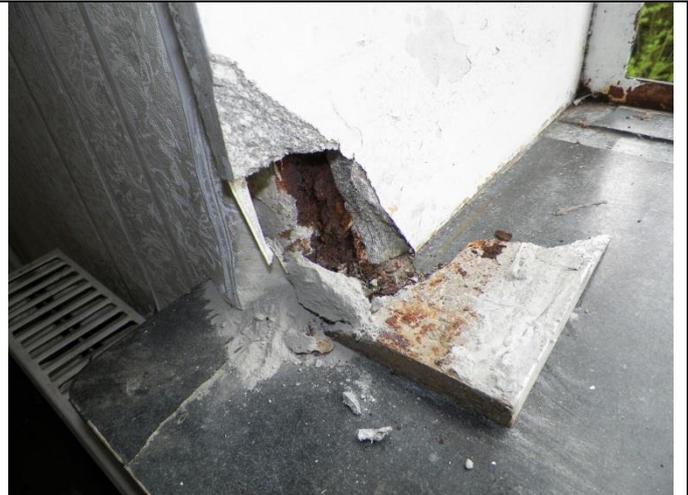
Diese asbesthaltige Fensterverkleidung war nicht im Gutachten beschrieben – was nie so abgesprochen war.

Herausgebrochen (um Asbest feststellen zu können) und zerbröseln (um zu zeigen, wie harmlos es ist) hatte das Stück ein Freund meines Exmannes (ein Bauingenieur). Die Gutachterin war entsetzt. Zerbröseln ist bei Asbest verboten.

Es gab lt. Kaufquittungen nur diese eine Fensterverkleidung aus Asbest.

Anschliessend habe ich wie mit der Gutachterin besprochen das Asbest mit Schutzkleidung, Schutzmaske und viel Feuchtigkeit entfernt und die Stelle mit Plastikfolie luftdicht abgeklebt.

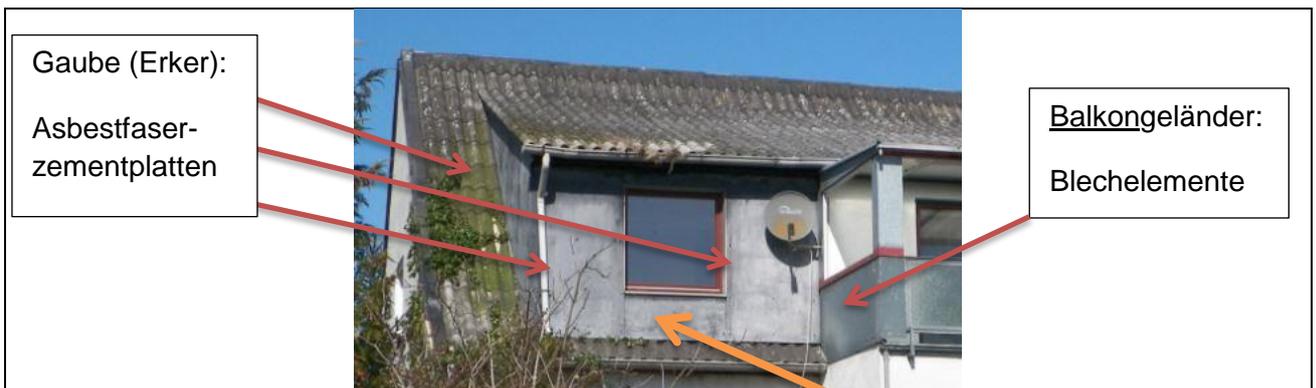
Seite 11: „Aussenfassade Erker: Blechelemente, Fenster am Erker mit Asbestzementplatten verkleidet.“ -> damit wird zweimal dieselbe Stelle beschrieben, aber mit anderen Materialien

Als die Gutachterin vor Ort war kratzte sie mit ihrem Schlüssel an den Platten, die an die Gaube geschraubt waren und sagte, es ist Metall (= Blech). Der Asbestentsorger war entsetzt über dieses Kratzen, als ich ihm das später bei seinem zweiten Besuch erzählte. Kratzen ist bei Asbest verboten.

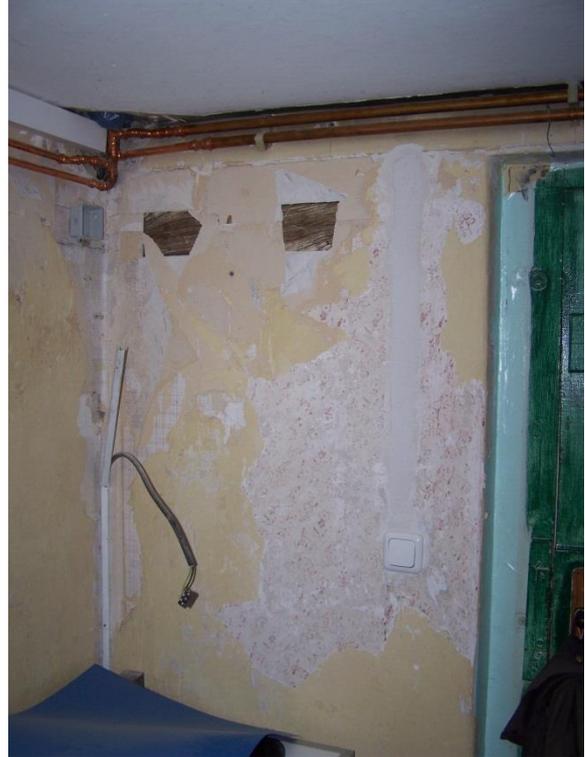
Heute:

Das Gebäude ist aus Betonhohlblocksteinen. Ein Holzfachwerk im Erdgeschoss hätte das langfristig nicht tragen können. Die Decken sind Stahlbetonkonstruktionen.

Die Tapete wurde entfernt, damit die Heizungsmonteur und Elektriker arbeiten konnten. So sieht „deutscher Standard“ heute aus.

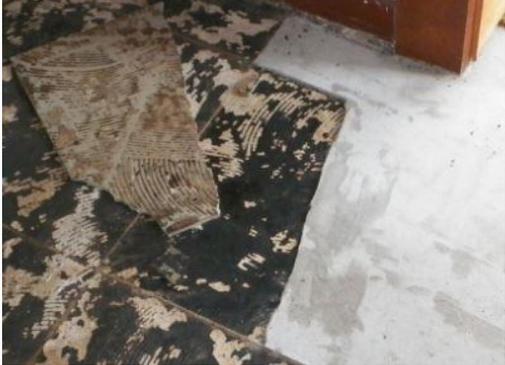
<p>Spachtelmasse mit geringem Anteil Teerkleber behaftet Probe Nr. -746</p>
<p>Diese Vinylplatten sahen wie Linoleum aus, sind aber sehr schwer.</p> <p>Wir hatten uns geeinigt, dass die Platten nicht untersucht werden, da sie sicher Asbest enthalten.</p>	<p>Der Kleber sollte in Kombination mit der Spachtelmasse untersucht werden.</p>

746	<b>A131811-006</b>	graue Materialstücke, spröde (Ausgleichsmasse o.ä.), mit schwarzem Kleber	Ausgleichsmasse o.ä.: kein Asbest nachweisbar	Kleber: kein Asbest nachweisbar	REM, VDI 3866 Bl. 5	<p>Kleber: kein Asbest nachweisbar.</p> <p>Dies wurde mir telefonisch mitgeteilt und danach wurden die Vinylplatten für 250,- Euro spontan entfernt, als auch die Asbestplatten aus den Gartenbeeten (beauftragt) ausgegraben wurden.</p> <p>Später stand im Gutachten:</p> <p><i>Seite 13: „Bei den Fußbodenplatten im Flur des 1. Obergeschosses handelt es sich augenscheinlich um Vinylasbestplatten. Sie sind mit einem Teerkleber verklebt. Es wurde keine Probe entnommen. Weil die Vinylplatten in seltenen Fällen auch frei von Asbest sein können, wird empfohlen, eine Probe mit anhaftendem Teerkleber laboranalytisch bestimmen zu lassen.“</i></p>
746							
<b>A131811-006</b>							
graue Materialstücke, spröde (Ausgleichsmasse o.ä.), mit schwarzem Kleber							
Ausgleichsmasse o.ä.: kein Asbest nachweisbar							
Kleber: kein Asbest nachweisbar							
REM, VDI 3866 Bl. 5
